Región No. 3

Barrio: Sabana Llana

Sector: Country Club

ESTUDIO DEL PROBLEMA DE INUNDACIONES
DEL MUNICIPIO DE SAN JUAN
RESUMEN DE HALLAZGOS

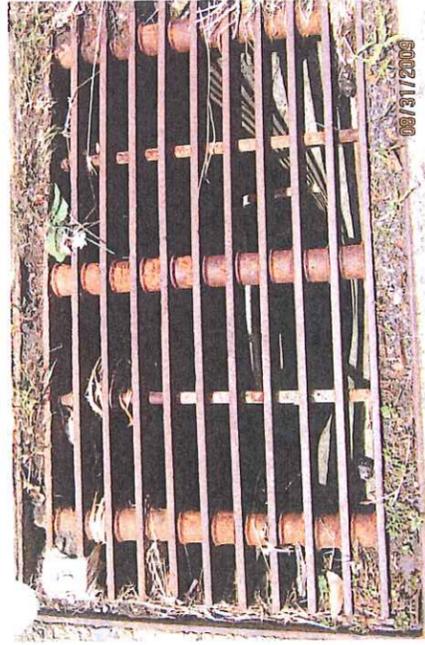
IMG_3923

estructura sucia, caera y cunetas colapsada.

* estudio H-H
* reparar caeras y cunetas

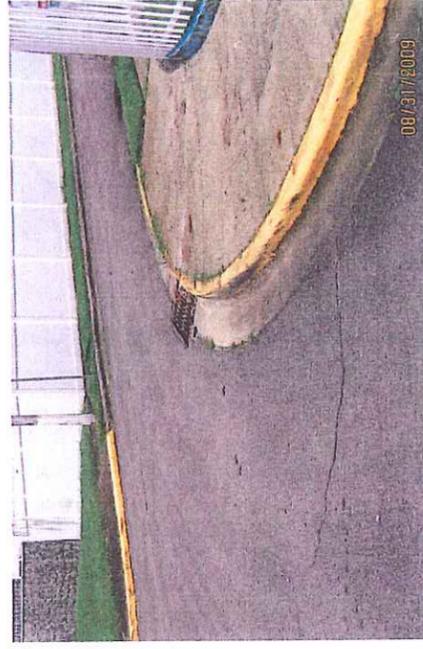
IMG_3920

El area recibe mucha agua, segun
resistente al # 6 se inunda, aunque fuerte.
Tambien nos preocupa que el soler viejo, tiene
su intencion de desarrollo que no
pluvial.
que no
tiene
capacidad.

estudio
H-H

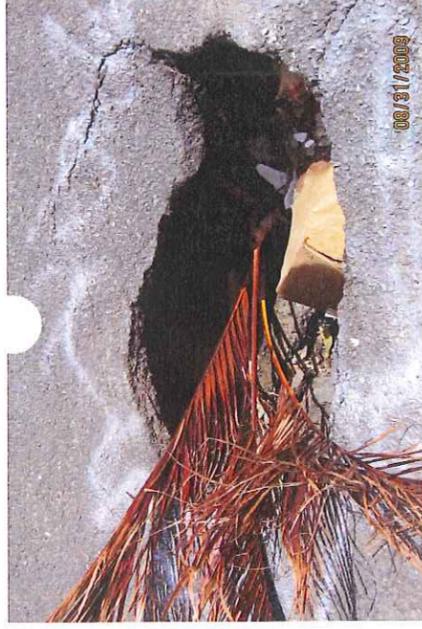
IMG_3888

La calle colapso sobre el tubo que descarga al canal el hueco es a pesar de 3' x 3'4" y es profundo, esta lleno de escombros.
